BYGGETEKNISK RAPPORT

FRILAND 12A

Vedr.: Kontorbygning (bygning 93, BFE nr. 100249315)

Adresse: Friland 12A
8410 Rønne

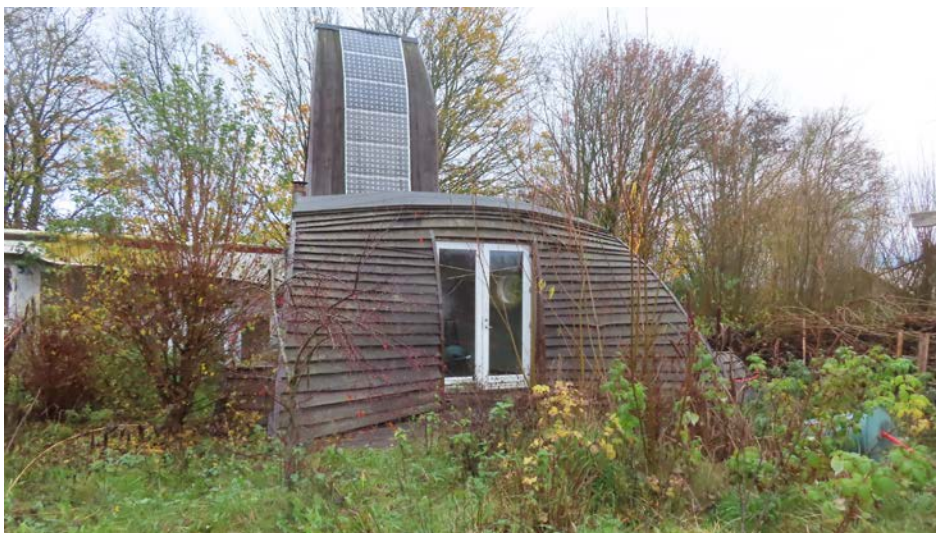
Bygningen er udført i trækonstruktion med tagpap på hoveddelen og træbeklædning på ”tårnet”

Ydervægge er beklædt med træbeklædning som Kalmerbrædder.

Bygningen er typisk Friland- bygning i alternativ udførelse, specielt mht. isolering og (manglende) fundamenter.

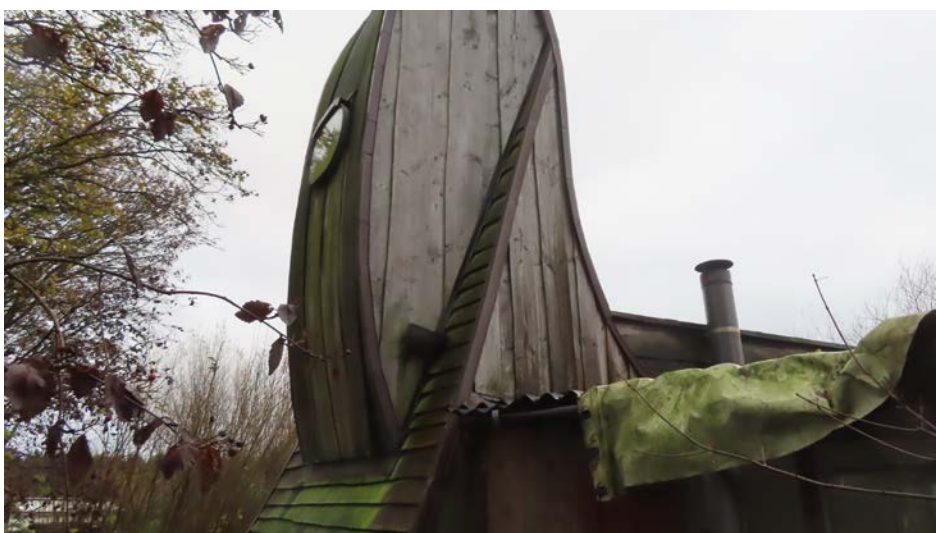
Bygningen er karakteristisk med dets ”tårn”, som dog ikke giver bidrag til bygningsarealet, da man blot kan stå oprejst i tårnet.

Eneste adgang til tårnet er via loftslem og med stige.

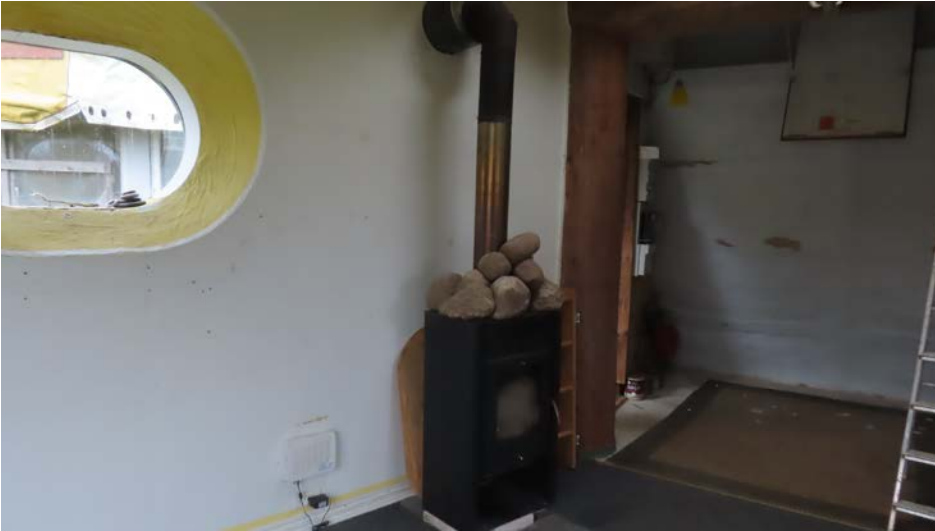
Varmekilden i bygningen er brændeovn

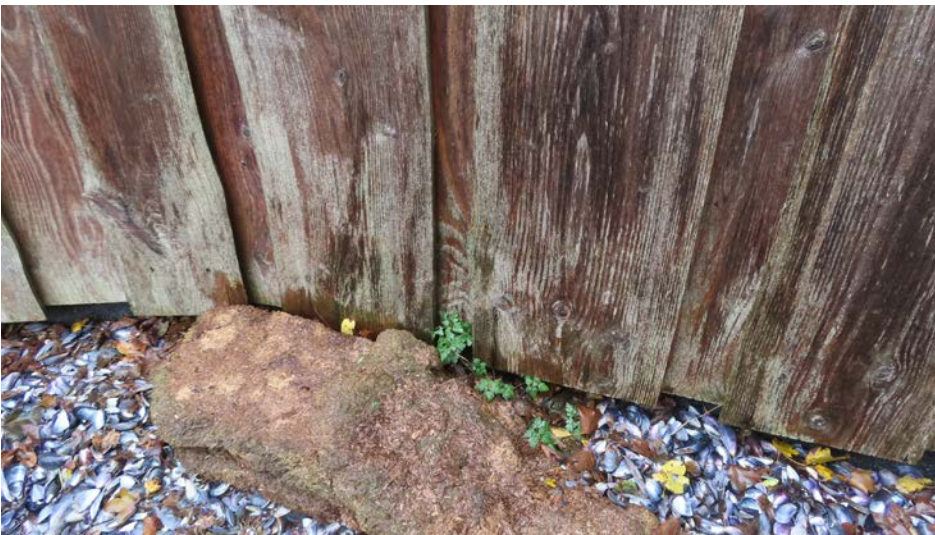
Her ses den alternative isolering, muslingskaller.

Ved udskiftning af den udvendige beklædning skal Bygningsreglementets krav til efterisolering overholdes.

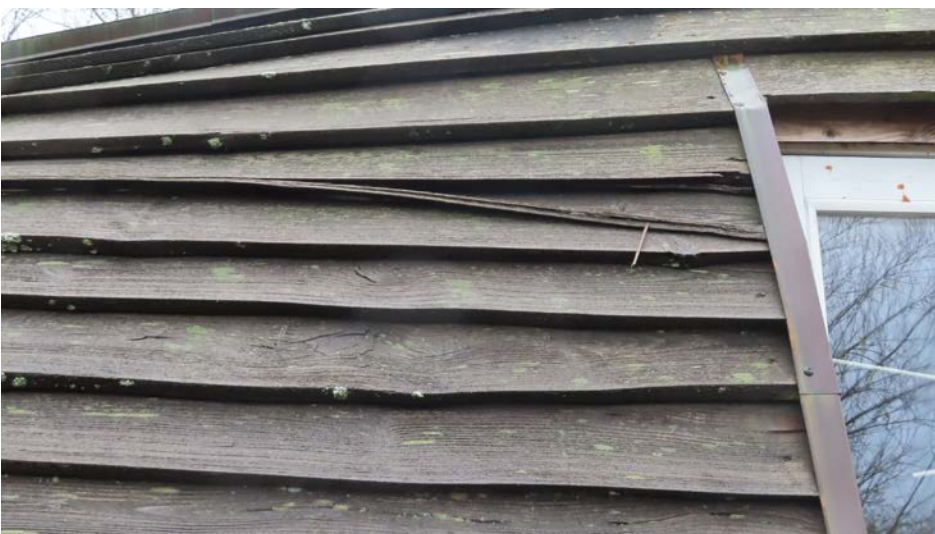
Beklædning er generelt under kraftig nedbrydning.

Udvendig beklædning er kraftigt nedbrudt generelt med angreb af råd og svampe.

Der skal derfor påregnes udskiftning af al udvendig beklædning, inklusive diverse inddækninger mv..

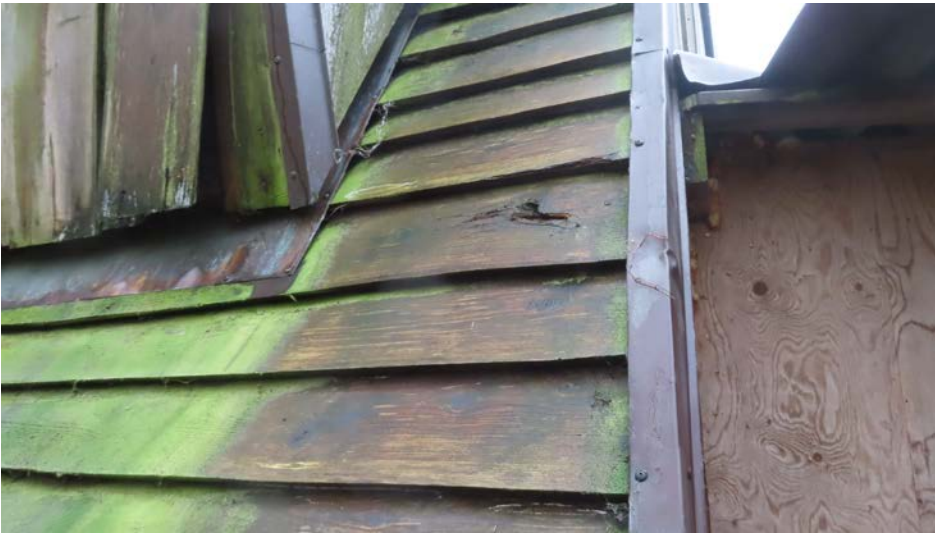
Flere steder er beklædning ved at falde af. Her i tårn, nederst.

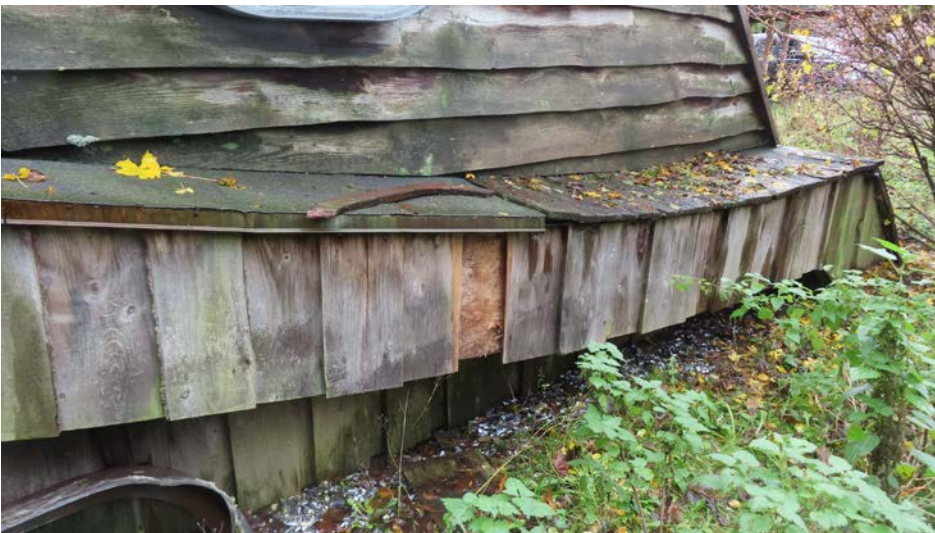
Og her, samt flere andre steder.

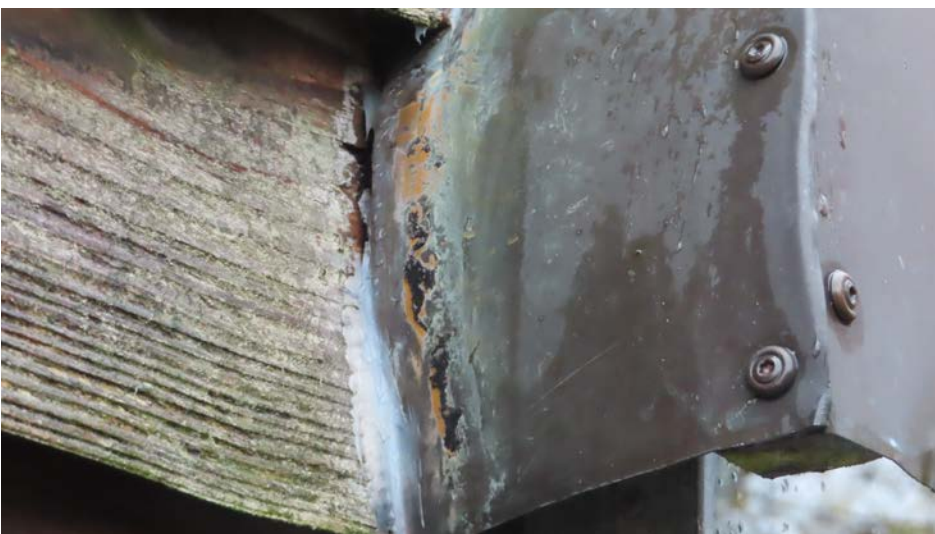
Kobberinddækninger er tærede.

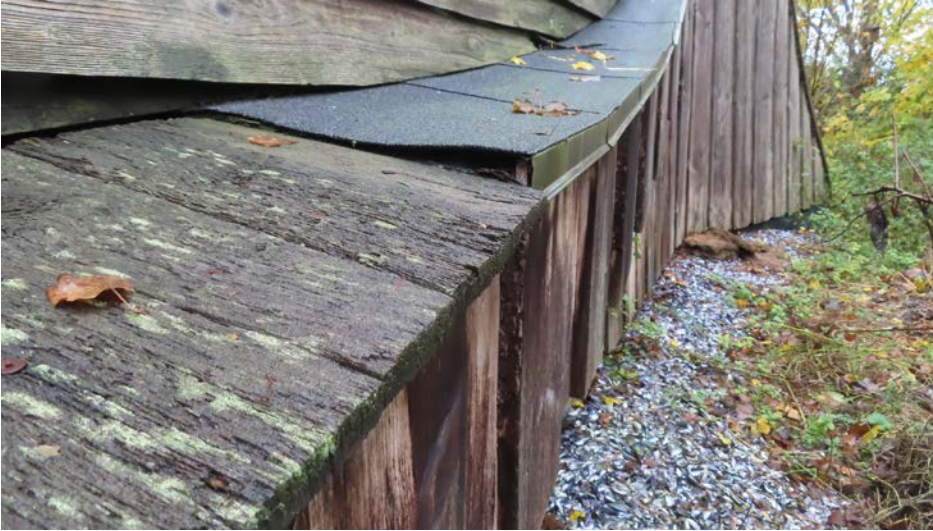
Også paptækningen slipper og er dermed utæt.

Tagdækningen skal udbedres, og formodentlig skal der ny tagdækning på hele taget.

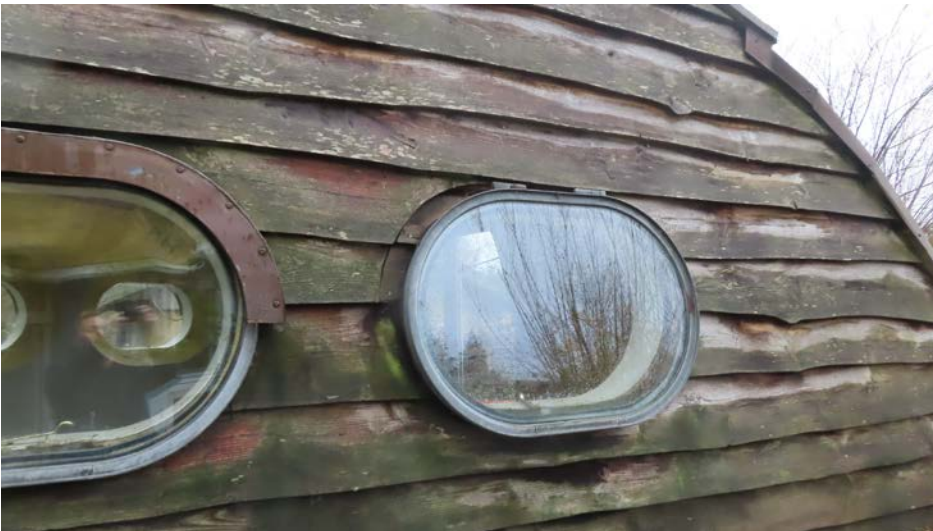
Og inddækninger om vinduer er faldet af, hvilket giver fugt i væggen. Ligeledes er der nedbrydning i vinduer.

Ligeledes vil man naturligt udskifte vinduer og døre ved samme lejlighed, da disse ligeledes er i dårlig stand.

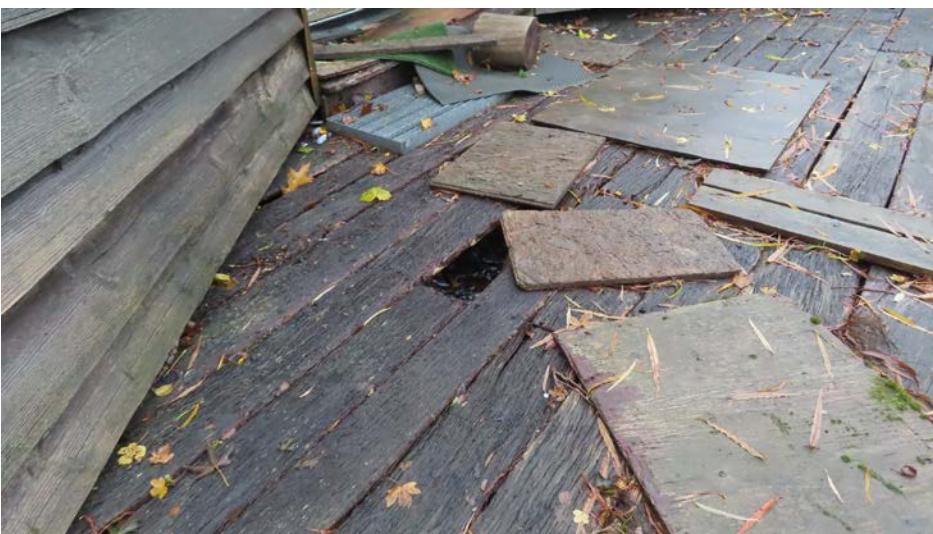
Træterrassen er helt nedbrudt og kan ikke betrædes.

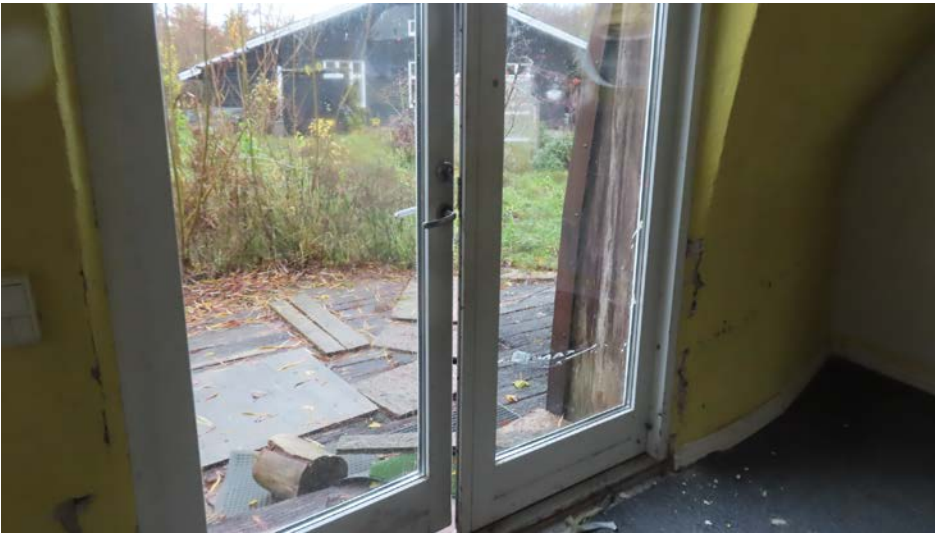
Terrassedøren kan ikke lukkes grundet skævhed og termoruden er knust.

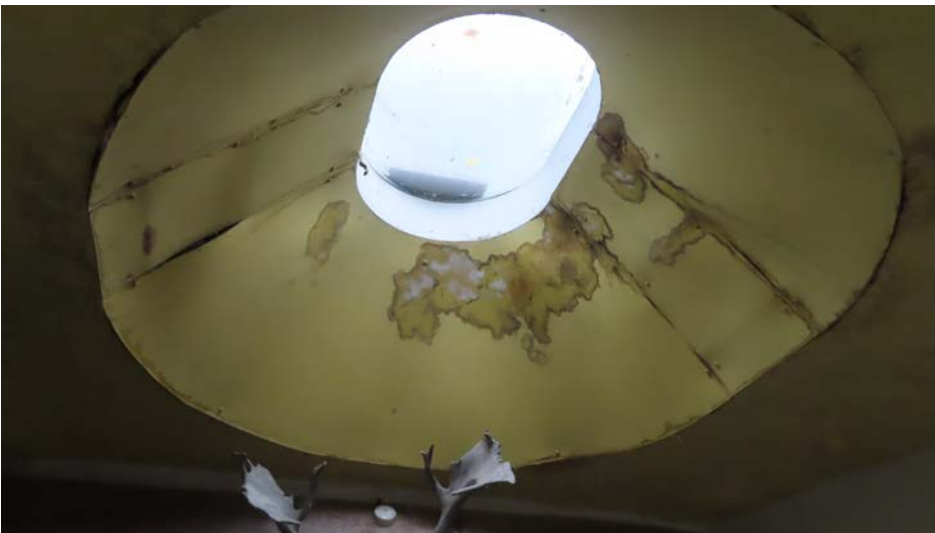
Utætheder i taget har ødelagt loftsbeklædningen

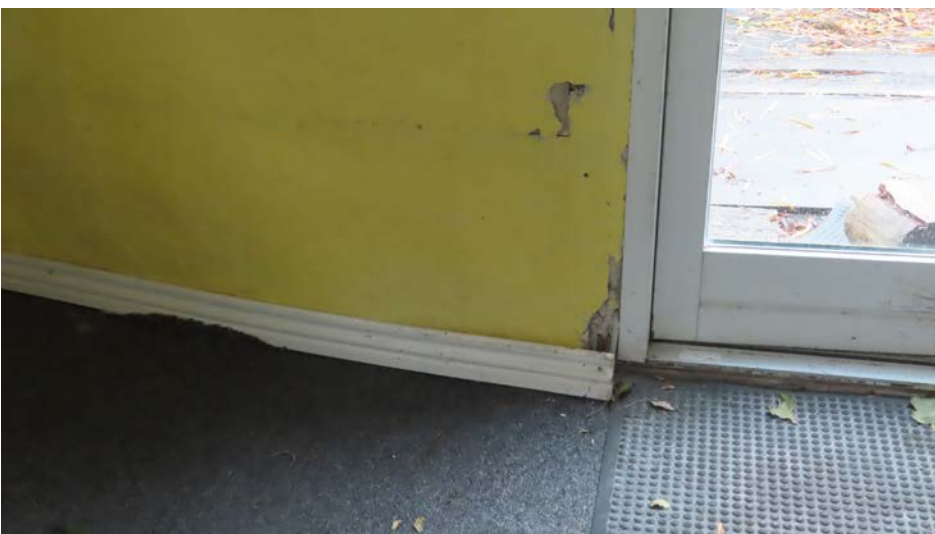
Afskalninger af puds indikerer fugt i væggen.

Indvendigt er der en del fugtskader og den megen fugt i bygningen har forårsaget angreb af bl. a. skimmelsvampe.

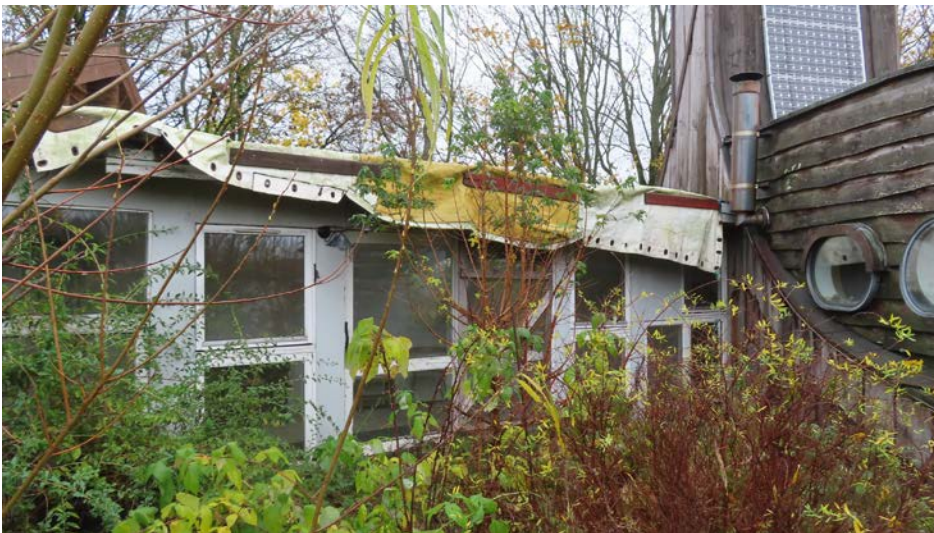
Stålskorstenens højde overholder ikke gældende regler.
